LAS PATOLOGÍAS MÁS FRECUENTES DETECTADAS EN LAS INSPECCIONES DE PUENTES DE LA RED DE CARRETERAS DEL ESTADO

Luis MATUTE RUBIO	Ignacio PULIDO SÁNCHEZ	Virginia SÁNCHEZ MANGAS	Agustín REDERO GARCÍA
Ingeniero de Caminos	Ingeniero de Caminos	Ingeniero Técnico O.P.	Ingeniero Técnico O.P.
IDEAM S.A.	IDEAM S.A.	IDEAM S.A.	
Director General	Jefe de Proyectos	Téc. Especialista Patología	
luis.matute@ideam.es	ignacio.pulido@ideam.es	virginia.sanchez@ideam.es

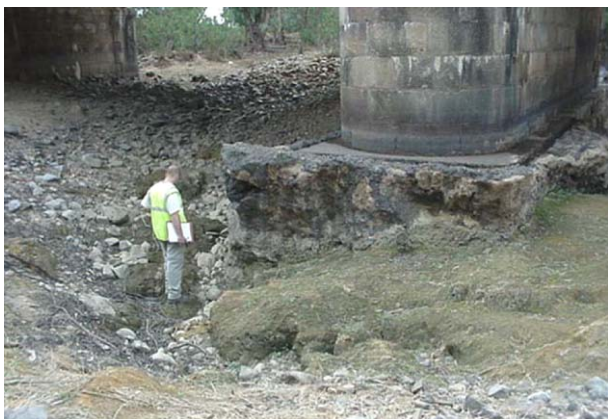
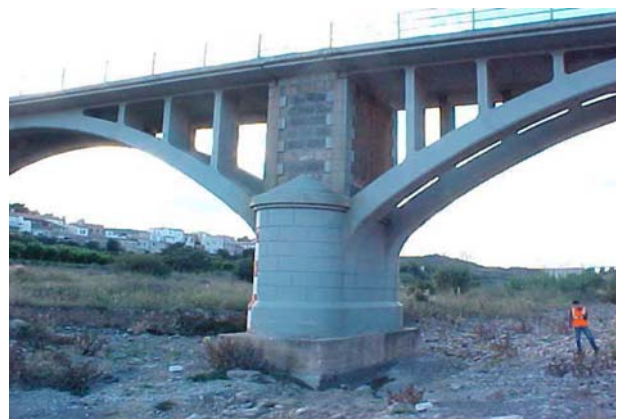
Figs. 2a y 2b: A la izquierda, fosa de socavación en un puente arco de fábrica. A la derecha, cimentación de pila afectada por la erosión general y local, en un puente arco de hormigón.

En base a la experiencia desarrollada por IDEAM, estos daños suelen presentarse en puentes y estructuras antiguos, con más de 40-60 años en servicio, así como en obras de reciente construcción de menor entidad (marcos, pontones,..) sin descartar por ello puentes más modernos y de gran envergadura.

A este respecto, indicar que los puentes más expuestos a los fenómenos de socavación, son aquellos cuyo mecanismo resistente es por forma y no por resistencia, como son el caso de los arcos y pórticos. Un asiento o giro de la cimentación pueden ser movimientos no siempre asumibles por la estructura, pudiendo llegar a producir el desequilibrio de las cargas permanentes y con ello, el colapso inmediato de la estructura.

En cuanto a la mejora del diseño de las estructuras frente a este fenómeno, existe mucha y diferente bibliografía, con diferentes recomendaciones y formulaciones. Las variables que generalmente se admite que influyen en la erosión local, en orden estimativo de importancia son: la dimensión transversal del elemento y su forma (sección transversal), la velocidad de la corriente y la granulometría del material del fondo tanto el tamaño como su desviación típica, parámetros sobre los que resulta muy difícil actuar, salvo sobre la geometría de los elementos, debiendo adoptar elementos con formas suaves y favorables al paso de la corriente. Las diferentes formulaciones existentes en la bibliografía, son fórmulas empíricas en su mayoría, por lo que ofrecen tendencias más que valores exactos, debiendo tomarse los resultados obtenidos como base para el diseño adecuado de la protección.

Por otro lado, en la actualidad, habitualmente la geometría de la vía prevalece sobre las condiciones de la estructura. En el caso de que por este motivo las cimentaciones de pilas o estribos queden en el interior de los cauces, se deberá analizar nuevamente si se trata del trazado óptimo o si se pudiera modificar para mejorar las condiciones de cimentación de esa estructura. En caso negativo, se deberán estudiar y analizar las protecciones correspondientes a disponer siendo las más frecuentes las protecciones con escolleras o gaviones.

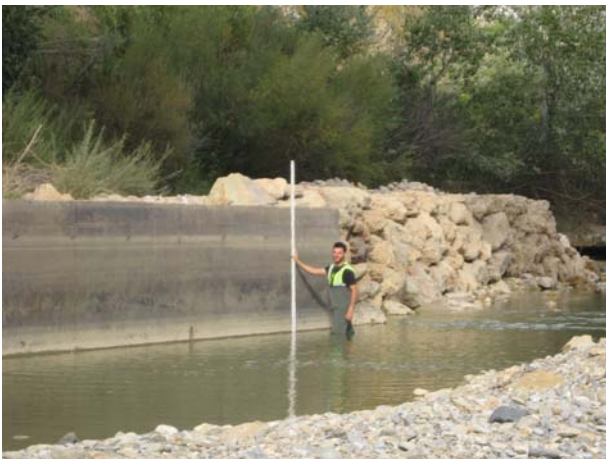
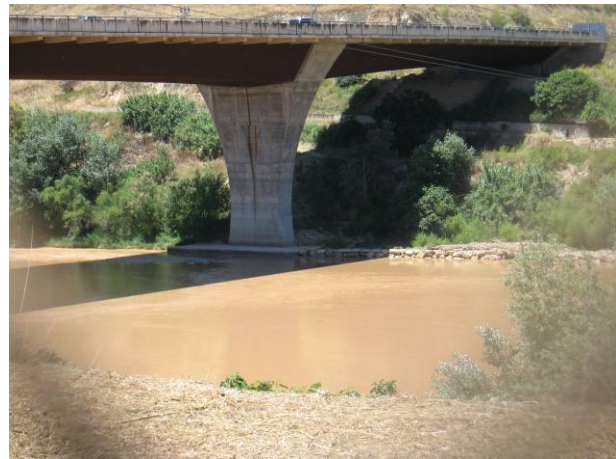
Figs. 3a y 3b: Erosión del termo circundante de la zapata por la presencia del curso del río en las inmediaciones de la cimentación. Escollera de protección colocada recientemente.

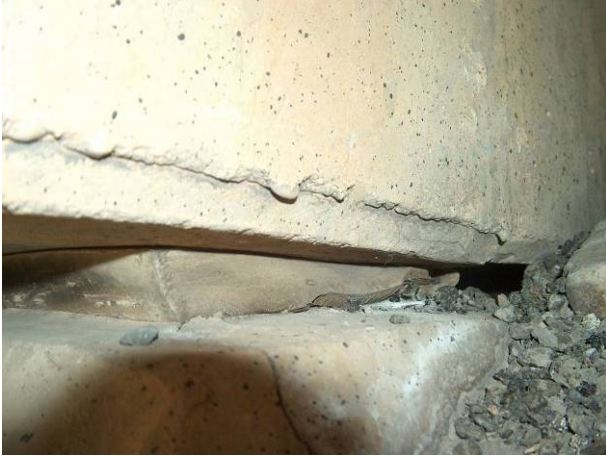
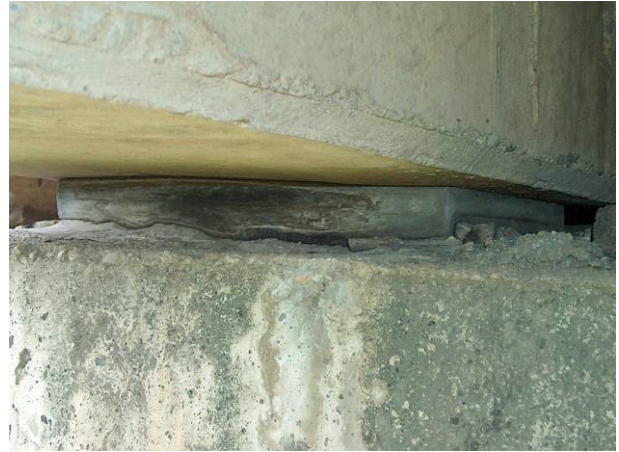
Los aparatos de apoyo más utilizados en los puentes de las carreteras españolas son los de neopreno zunchado. En estos elementos se han detectado numerosos daños debidos a una insuficiente definición en proyecto, unido a una deficiente puesta en obra. Resulta bastante habitual definir estos apoyos únicamente por sus dimensiones en planta y su espesor neto o total, sin indicar el número de capas y espesor de las mismas, características que confieren la capacidad de desplazamiento y de rotación a este tipo de apoyo. Por tanto, se considera necesario definir correctamente estos elementos en los proyectos, así como indicar los valores de su dimensionado para poder recalcular, en caso necesario, aparatos de apoyo diferentes por necesidades del suministrador o de la propia obra.

Figs. 4a y 4b: Rotura de neoprenos por la degradación del material con el paso de los años, resultando el apoyo totalmente ineficaz.

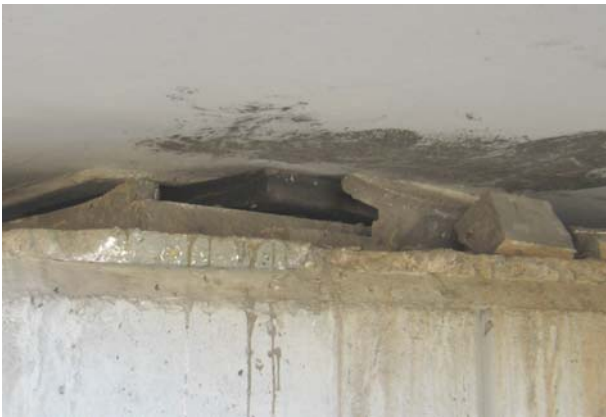
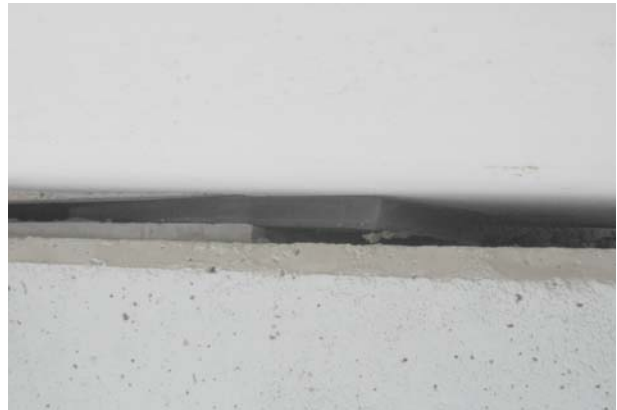
La mala nivelación y pendienteado de los aparatos de apoyo (figs 5a y 5b) suele ser un daño bastante frecuente, especialmente en los tableros de vigas prefabricadas, donde estas operaciones no se realizan correctamente, produciéndose la expulsión de los aparatos de apoyo.

Figs. 5a y 5b: Deficiente puesta en obra de los aparatos de apoyo, con importantes errores de replanteo, nivelación y paralelismo entre las caras de apoyo, habiendo producido la reptación y expulsión de los aparatos de apoyo.

Los aparatos de apoyo deben colocarse horizontalmente (fig 6), con sus dos caras perfectamente paralelas para lo cual se deberán disponer los tacones, cuñas o mesetas necesarias a tal fin, consiguiendo de esta forma la horizontalidad del apoyo. Así mismo, se deben dejar los resguardos correspondientes (mínimo de 5 cm) entre los neoprenos y los bordes de las mesetas de apoyo. De esta forma, se podrán asumir ligeros errores de replanteo y se garantizará la estabilidad del elemento de apoyo, no produciéndose su rotura. En el caso de mesetas o tacones de apoyo superiores a los 5 cm de altura, éstos deberán armarse para evitar su fisuración y rotura.

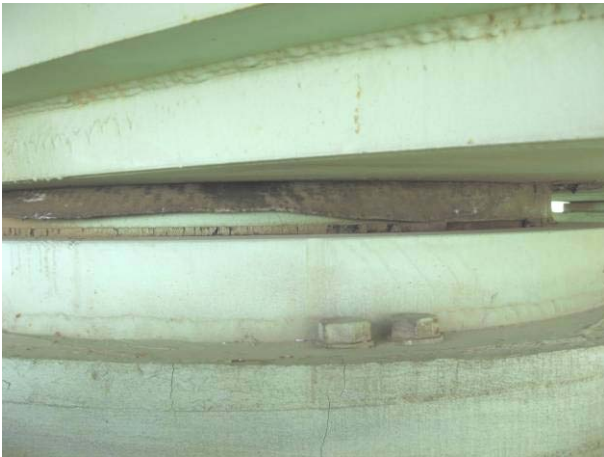
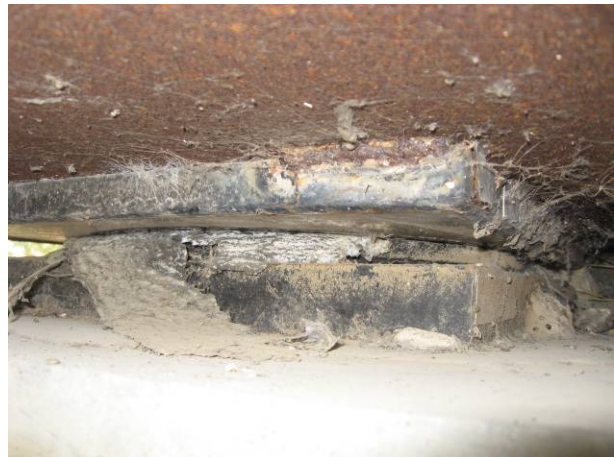
Cuando la envergadura de los puentes es media o grande, los aparatos de apoyo de neopreno zunchado resultan, en ocasiones, incapaces de soportar las tensiones que transmite el tablero, así como para absorber los movimientos debidos a los fenómenos reológicos del hormigón y a los efectos térmicos, pasado a utilizar en este caso aparatos de apoyo de neopreno confinado o aparatos de apoyo tipo POT. Dado que estos apoyos son utilizados en puentes grandes, con grandes desplazamientos horizontales, estos apoyos habitualmente disponen de una lámina de teflón en su parte superior que desliza sobre una bandeja de acero inoxidable, colocada en el interior del tablero, reduciendo notablemente las fuerzas horizontales sobre las cabezas de pila y estribos. En cuanto a la capacidad de movimiento de estos apoyos, se clasifican en libres, unidireccionales y fijos. Los fallos habituales detectados en este tipo de apoyo son debidos a la degradación del material deslizante, el teflón. Los daños habituales detectados en estos apoyos es la expulsión del teflón, fluyendo lateralmente por el aparato de apoyo (fig 7a), y el deterioro del material debido al rasgado y expulsión del pistón de confinamiento (fig 7b). Estos deterioros implican el funcionamiento anómalo del aparato de apoyo, transmitiendo seguramente, mayores fuerzas horizontales de las previstas, a los elementos de la infraestructura.

Figs. 7a y 7b: Rebasamiento de la lámina de teflón (PTFE) del apoyo tipo POT (izquierda). Rasgado y expulsión de la lámina de teflón (derecha). En ambos casos, el coeficiente de rozamiento menor del 5% no se puede garantizar, suponiendo un mayor bloqueo del esperado en Proyecto, pudiendo causar daños en pilas y estribos, así como en sus cimentaciones.

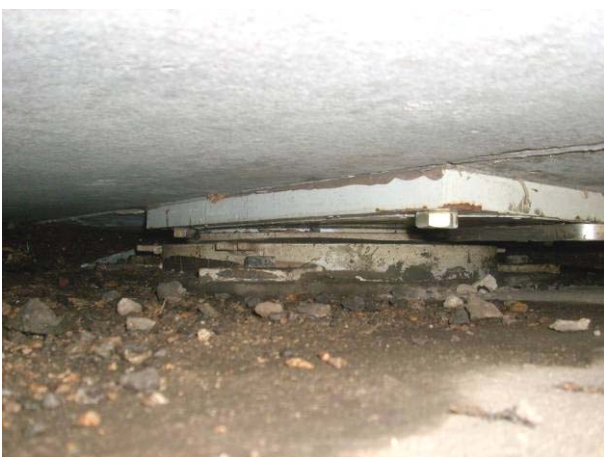
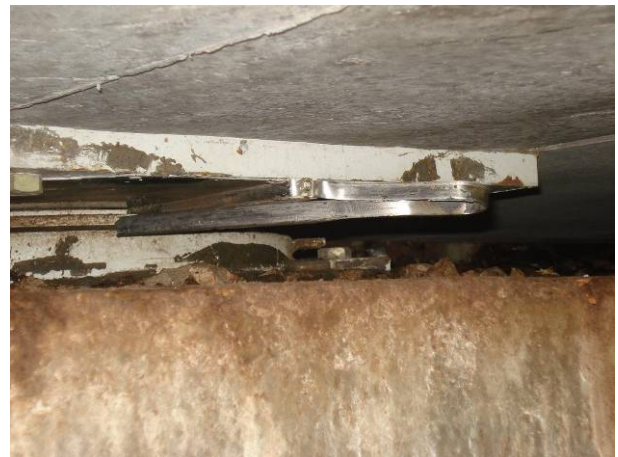
Otro fallo habitual que suelen presentar estos aparatos de apoyo, suele encontrarse en deficiente definición de los recorridos teóricos de los aparatos de apoyo, así como del reglaje de las propias bandejas, por lo que con el paso de los años, es frecuente encontrar apoyos con las carreras agotadas (fig 8a), tocando incluso, los tornillos de sujeción de las bandejas con el pistón del confinamiento.

En cuanto a la disposición de estos aparatos de apoyo, se han detectado errores tales como la disposición de dos aparatos de apoyo guiados sobre el mismo elemento (pila/estribo), con el consiguiente bloqueo que se produce en los apoyos, cuando no existe un perfecto paralelismo entre ambos elementos o exista algún pequeño defecto de construcción. Este hecho puede llevar a producir daños importantes en los aparatos de apoyo y sobre la propia estructura, así como otros daños menores como serían la rotura de la lámina de acero inoxidable que protege el tetón de la guía (fig 8b).

Figs. 8a y 8b: Agotamiento de carrera de bandeja de apoyo tipo POT (izquierda) y rotura de lámina de acero inoxidable en guía por el bloqueo producido por la colocación de dos apoyos guiados sobre la misma pila.

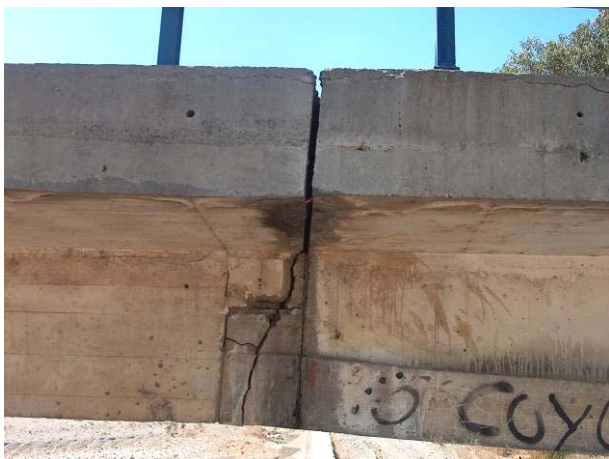
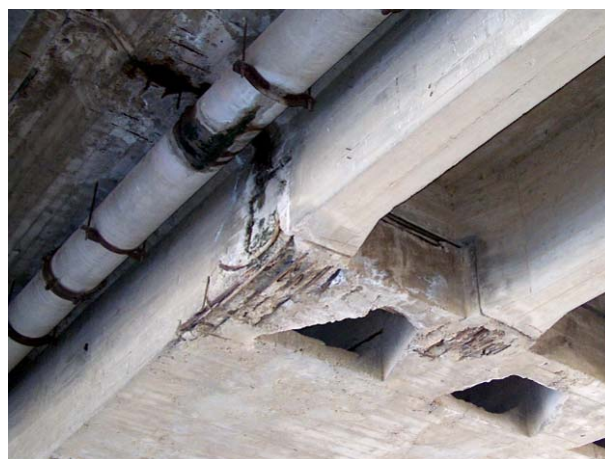
En cuanto a la disposición de apoyos a media madera, resulta conveniente resaltar los importantes daños que en ellos se han llegado a detectar, especialmente en los puentes más antiguos, en los cuales se utilizaban láminas de plomo de reducido espesor como elemento aparato de apoyo, no existiendo apenas espacio en la junta de dilatación. Este tipo de daños se suelen producir debido a un deficiente detalle de apoyo, unido a una deficiente ejecución y conservación de la impermeabilización de la junta de dilatación. Las pequeñas dimensiones de las juntas y de las camas de apoyo, de apenas 2-3 cm, unido a la acumulación de suciedad en las juntas y a las bajas/medias calidades de los hormigones de la época, terminan por producir la degradación del hormigón en las inmediaciones de las juntas debido a la humedad casi permanente que se localiza en estos elementos, llegando a producir su agrietamiento y rotura, debiendo proceder a su demolición y reconstrucción (fig 9a y 9b). Igualmente, resaltar las dificultades técnicas y operativas que surgen para realizar la sustitución de este tipo de aparato de apoyo, fundamentalmente por su ubicación longitudinal en la estructura, separada de las pilas entorno a 0,20·L, como resulta habitual en esta tipología. Por tanto, para realizar la sustitución de estos apoyos, normalmente, se debe acudir a medios auxiliares complejos y costos.

Figs. 9a y 9b: Rotura de apoyo a media madera (izquierda) y degradación del hormigón (derecha) en ménsulas cortas de media madera por presencia cuasicontinua de agua, debido a la deficiente conservación de las juntas de calzada y al poco espacio existente para la evacuación del agua. Zonas de difícil disposición de la armadura por su densidad y reducidas dimensiones del elemento.

En cuanto a la mejora en el diseño de estos elementos, corresponde la mayor parte de concienciación y trabajo a los proyectistas, mejorando los detalles de apoyo y definición de los aparatos de apoyo, y exigiendo las condiciones de ejecución adecuadas. En los proyectos se debería dejar marcado claramente cual debe ser el reglaje inicial de las bandejas, al igual que en las obras se debería marcar la posición inicial real, para poder conocer y determinar posibles deficiencias de funcionamiento. Por otro lado, también se deberán prever en los dinteles y cargaderos el suficiente espacio para la correcta ejecución de las mesetas de apoyo y, cuando resulte posible, para la ubicación de gatos hidráulicos para su sustitución. Así mismo, se deberían estudiar y definir en proyecto los puntos provisionales de apoyo, diseñando mamparos y subestructura para las cargas que han de soportar durante la sustitución.

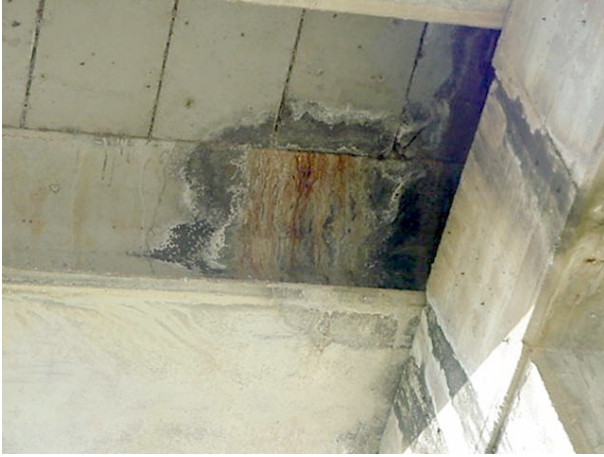
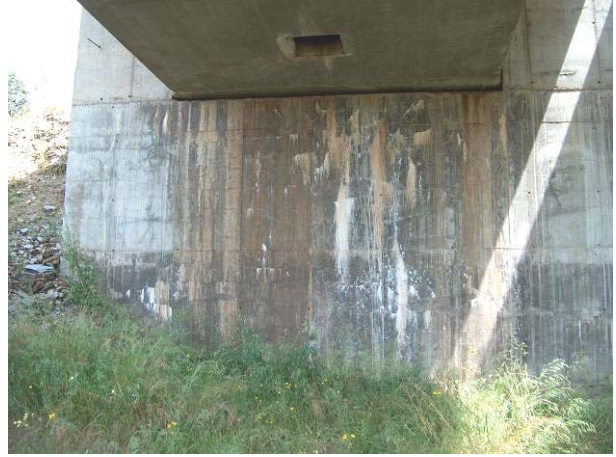
Figs. 10a y 10b: Daños producidos por la circulación de agua a través de la junta de calzada. En la derecha desarrollo de ataque por sulfatos en el hormigón. En la izquierda, humedades con oxidación de armaduras en zona de apoyo.

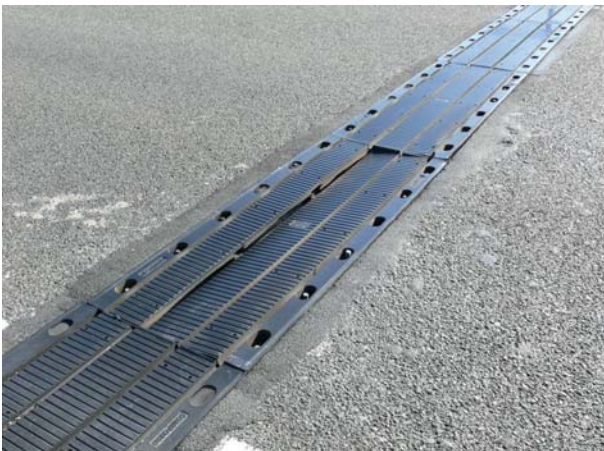
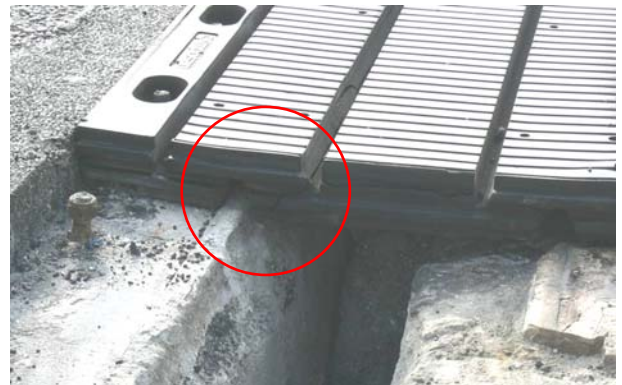
Otro daño muy habitual detectado las juntas de dilatación se encuentra en la descoordinación o falta de detalle existente entre las dimensiones de la junta a instalar y las dimensiones de los muretes de guarda, de un espesor insuficiente. En los puentes de longitud media o larga, sin juntas intermedias, se acumulan importantes movimientos en las juntas de los estribos lo que implica la necesidad e utilizar juntas de grandes dimensiones, resultando insuficiente el espesor del murete para que la junta quede correctamente instalada. Este error de proyecto suele solucionarse en obra de dos formas, bien poniendo la junta descentrada o anclada sobre la capa de firme, fuera del murete de guarda. En el primer caso, con el paso del tiempo, las juntas acaban por romperse pues al estirarse, la parte resistente de la junta se queda en el aire, trabajando en ménsula, lo que acaba por rasgar y romper el neopreno de la junta (figs 11a y 11b), provocando la inutilidad de la misma. En el segundo caso, al anclar las juntas sobre un material no competente, con el paso del tiempo los anclajes acaban soltándose provocando la ruina de la junta.

Figs. 11a y 11b: Junta de dilatación colocada descentrada por murete de guarda estricto. Debido al acortamiento de la estructura, el tramo central de la junta se queda apoyado únicamente en un lateral, produciendo inmediatamente la rotura del y el agotamiento de la junta.

En cuanto al detalle correcto para el diseño y puesta en obra de las juntas de dilatación, a la vista de los daños más habituales que se suelen detectar, resultan evidentes las medidas a adoptar (fig 12). En primer lugar, el murete de guarda se deberá dimensionar por geometría y no por resistencia como se hace habitualmente. Garantizar la correcta impermeabilización de las juntas de neopreno zunchado, las más habituales en nuestras carreteras, resulta bastante complicado por lo que la solución pasa por disponer de un elemento auxiliar –faldón, canaleta, etc - que recoja el agua que se filtra y circula a través de la junta y la conduzca al lateral de la estructura donde se conecte a un sistema general de recogida de aguas. De esta forma, se mejorará el confort y durabilidad de las juntas, así como ausencia de daños inducidos en la infraestructura debido a la circulación de agua y a su contacto permanente con el hormigón.

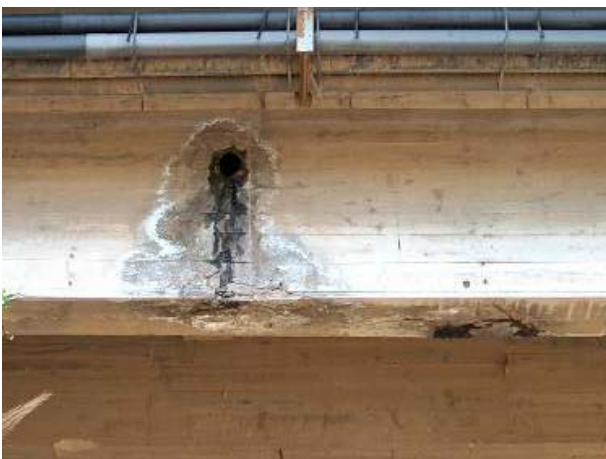
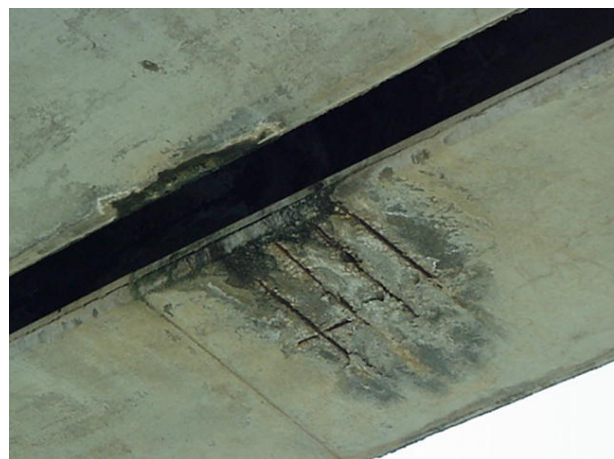
Figs. 13a y 13b: Daños en vigas de hormigón por la presencia de un imbornal en sus proximidades carente de bajante y elementos de desagüe adecuados.

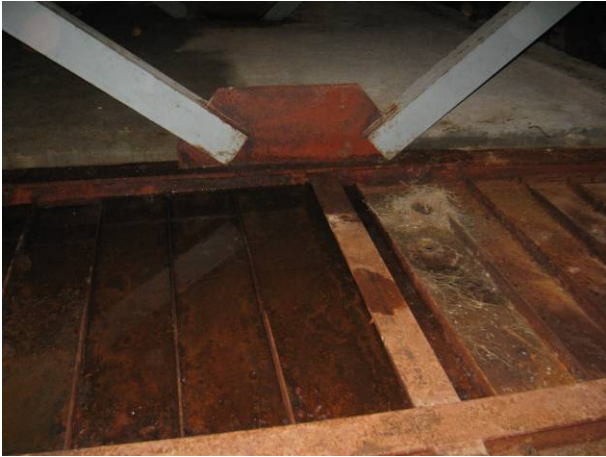
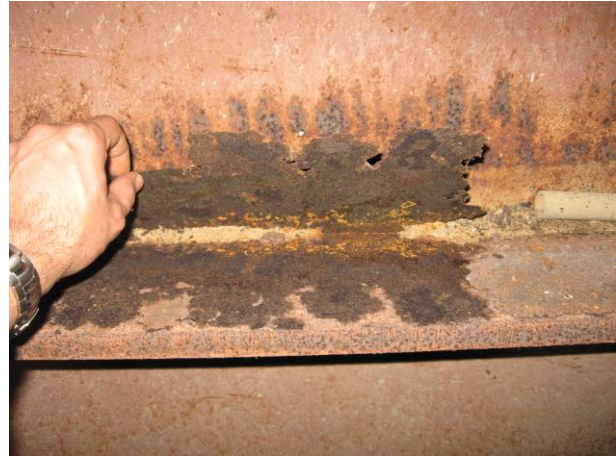
Si bien se podría considerar un caso excepcional, en las siguientes imágenes (figs 14a y 14b) se muestra el estado interior de un puente mixto de acero tipo corten, donde debido a un fallo general en el sistema de impermeabilización de la plataforma, se ha producido el deterioro de la capa de pintura y la oxidación general de todo el interior del cajón, especialmente del fondo de cajón y de las almas laterales inclinadas debido a la presencia de la rigidización longitudinal. Entre los trabajos de inspección realizados, se ha realizado una campaña de medición de espesores de las chapas principales, habiéndose detectado una pérdida de más del 5%, que si bien es puntual, si no se soluciona el

problema adecuadamente, podría acarrear daños muy importantes en la estructura. El origen del problema se encuentra en las importantes filtraciones de agua desde la plataforma, que junto con la falta de ventilación en el interior del cajón, se produce un ambiente interior con alta humedad relativa, llegando incluso a producirse la condensación en el metal. Como bien es sabido, en este ambiente donde el acero corten no es capaz de crear la capa de pátina de protección, produciéndose el deterioro de la pintura de protección y la oxidación y pérdida de la sección de acero.

Figs. 14a y 14b: Interior de un cajón mixto de acero corten con importantes filtraciones de agua, habiendo degenerado en el deterioro del sistema de pintura y la oxidación del acero corten, al no ser capaz éste de generar la capa de pátina debido a la falta de ventilación, la alta humedad interior y la condensación interior.

Como conclusiones de los daños que presenta esta estructura, si bien no suele ser frecuente, se confirma la importancia de pintar y proteger adecuadamente el acero, incluso el acero tipo corten, en las estructuras cerradas, así como disponer un sistema de ventilación que permita la evacuación de la condensación, reduciendo la oxidación y favoreciendo, en el caso del acero corten, la creación de la película de pátina de protección.
