## UNA SUSTITUCIÓN DE APOYOS SINGULAR. VIADUCTO SOBRE EL RÍO TAJO A-5 PK 204+000

El puente de la Autovía A-5 sobre el río Tajo está formado por un tramo principal de voladizos sucesivos de 350 m y dos vanos de acceso de 50 y 65 m cada uno. La principal patología que presentaba esta estructura era el precario estado de conservación de los aparatos de apoyo del estribo y pila 1, debido principalmente al agotamiento de las carreras de las bandejas deslizantes de los mismos, consecuencia de los movimientos impuestos de retracción y fluencia, así como por los efectos térmicos.

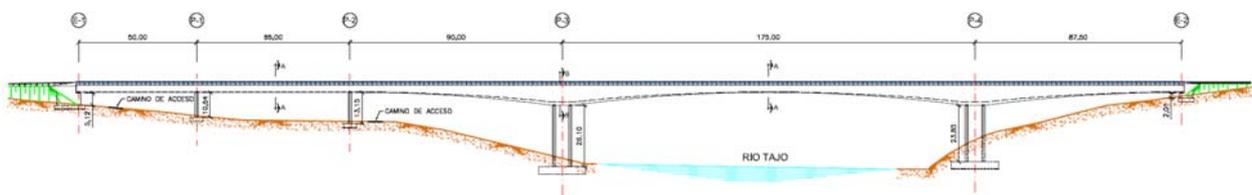
**Figura 1. Alzado general del puente. Vanos 1 y 2 construidos mediante cimbra directamente al terreno. Tramo principal, vanos 3, 4 y 5, mediante la técnica de voladizos sucesivos.**

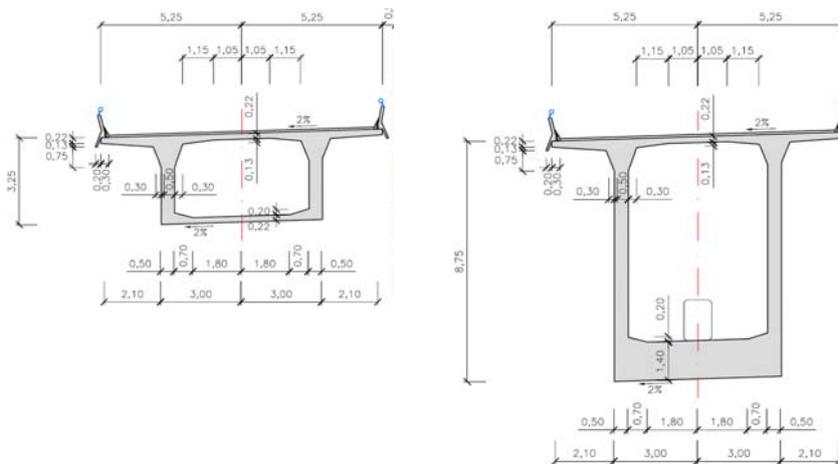
**Figura 2. Sección transversal del puente. A la izquierda, sección de vanos laterales. A la derecha, sección de pila del tramo de voladizos sucesivos.**

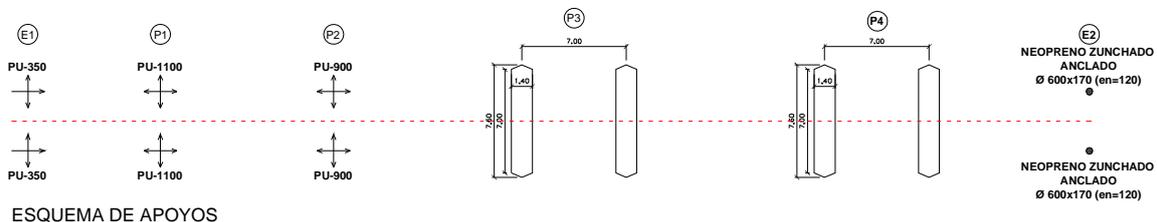
Los aparatos de apoyo del puente, de acuerdo al documento de planos del proyecto de liquidación, son de tipo POT guiado sobre estribo 1 y pilas 1 y 2, mientras que en el caso del estribo 2, los aparatos de apoyo son circulares de neopreno zunchado anclados. La capacidad de carga de los apoyos es de 3500 kN en el caso del estribo 1, 1100 kN sobre pila 1, 900 kN sobre pila 2 y de unas 4250 kN en el estribo 2.

**Figura 3. Esquema de aparatos de apoyo del puente.**

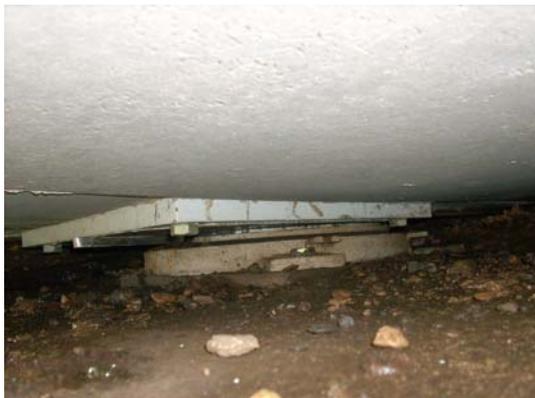
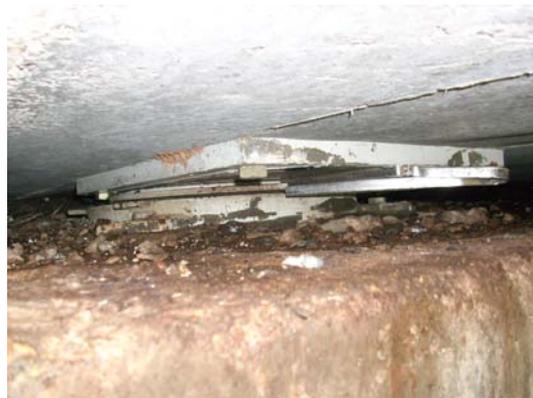
El puente, debido a los movimientos impuestos producidos por la retracción y fluencia, así como por los efectos térmicos, había sufrido un acortamiento significativo, de unos 20 cm en el caso del estribo de la calzada derecha y unos 22 cm en el caso de la calzada izquierda. En cualquier caso, e independientemente del recorrido que hubieran sufrido, en el momento de la intervención, la carrera de los aparatos de apoyo de estribos se encontraba totalmente agotada, llegando, incluso, los tornillos de sujeción de las bandejas deslizantes a topar con el propio pistón del apoyo, daños que se pueden observar en las imágenes siguientes.

**Figuras 4 y 5. Aparatos de apoyo correspondientes al estribo 1. Apoyos con carrera totalmente agotada para un desplazamiento total de unos 22 cm. En la imagen izquierda se puede observar la rotura de la lámina lateral de la guía.**

Como se ha descrito en el apartado anterior, los principales daños que presentaban los aparatos de apoyo del puente se localizaban en el estribo y pila 1 de ambas calzadas. Por un lado, presentaban el completo agotamiento de las carreras de las bandejas deslizantes, con lo que el puente quedaba en una situación precaria, puesto que en cualquier momento se podrían producir daños mayores en cualquiera de los apoyos, como por ejemplo, la pérdida del material elástico del pistón. En ese momento se produciría el agotamiento completo de los mismos y aumentaría aún más el rozamiento de los aparatos de apoyo, lo que se traduciría en el correspondiente incremento de las fuerzas inducidas en la subestructura por las acciones impuestas y como consecuencia resultarían las pilas especialmente sensibles a dichos efectos, pudiéndose llegar a producir estados de servicio no previstos ni deseables.

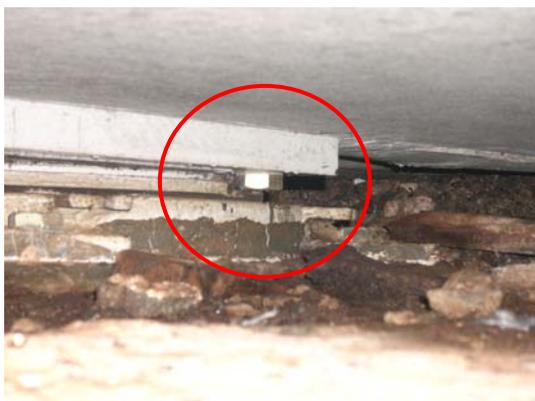
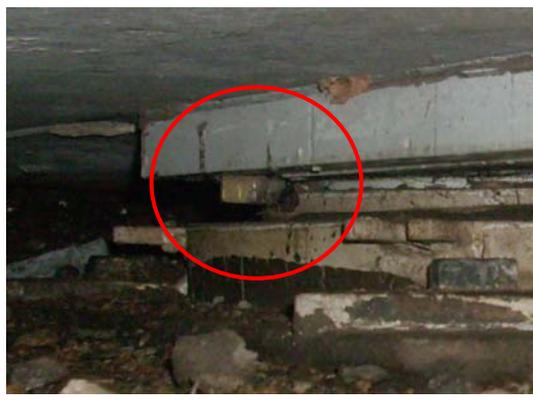
**Figuras 6 y 7. Detalle de los tornillos de anclaje de las bandejas deslizantes topando con los pistones de los apoyos.**

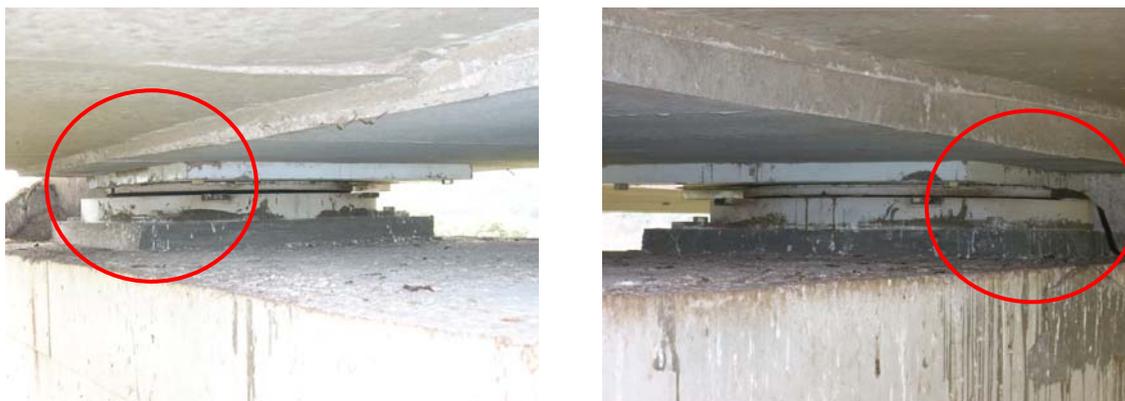
Los aparatos de apoyo de las pilas 1 y 2 presentaban un mejor aspecto de conservación, si bien en el caso de los apoyos de pila 1, las carreras de las bandejas deslizantes también se encontraban agotadas, aunque no llegaban a presentar un estado tan precario como el los apoyos de los estribos. En los apoyos de la pila 1 se pudieron medir unos desplazamientos de unos 16 cm en la calzada derecha y unos 18 cm en la calzada izquierda.

***Figuras 8 y 9. Aparatos de apoyo de pila 1, en donde se observa el agotamiento de las carreras de las bandejas deslizantes. En la imagen derecha se puede observar el teflón de la guía roto y fuera de su posición original.***

Además de presentar la carrera agotada, la mayor parte de los apoyos del estibo y pila 1 de las dos calzadas, presentaban un problema adicional, consistente en el deterioro y pérdida de posición de la lámina de acero inoxidable y/o de las láminas de teflón de las guías de los apoyos, tal y como se ha podido observar en las imágenes anteriores.

Otro daño, que con carácter general presentaban los aparatos de apoyo, era la rotura y expulsión de las láminas de acero inoxidable y de teflón correspondientes a las guías de los apoyos. Este hecho se atribuyó a la inusual disposición de dos apoyos guiados en una misma sección de apoyo, puesto que cualquier defecto, inevitable, de replanteo y colocación, por pequeño que sea, implica necesariamente que los apoyos no se muevan con un paralelismo perfecto, lo que produce sobre las guías unas fuerzas transversales no previstas en su diseño, que podrían haber acabado por producir la expulsión de las láminas laterales de acero inoxidable y del teflón.

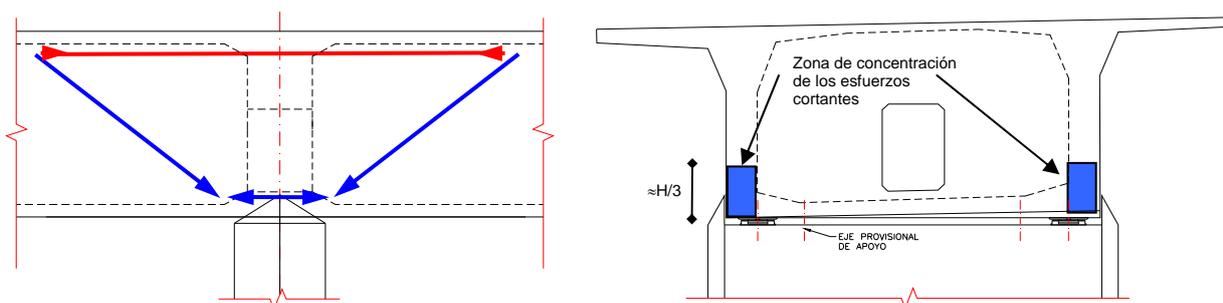
En primera instancia, aprovechando la presencia del mamparo de pila, se pensó en apoyar directamente los gatos sobre la cabeza de pila, utilizando ésta como sistema de apoyo provisional. De acuerdo a los planos del proyecto de liquidación se pudo comprobar que los diafragmas de pila presentaban un armado adecuado para la situación de los apoyos definitivos, pero con poca capacidad de admitir otro tipo de mecanismos resistentes, como sería el de suspender la carga para permitir su desvío hacia los apoyos provisionales. De acuerdo a la bibliografía especializada así como la propia EHE-08, en los comentarios del artículo 60.5 "Diafragmas en tableros", para el cálculo y diseño de los mismos ha de suponerse que la carga vertical se encuentra aplicada en el tercio inferior del diafragma, distribuida en un ancho igual que el de las almas adyacentes.

**Figuras 10 y 11. Esquema simplificado del mecanismo resistente de cortante y flexión en apoyos continuos. Distribución del cortante en zona de diafragma en el tercio inferior de las almas.**

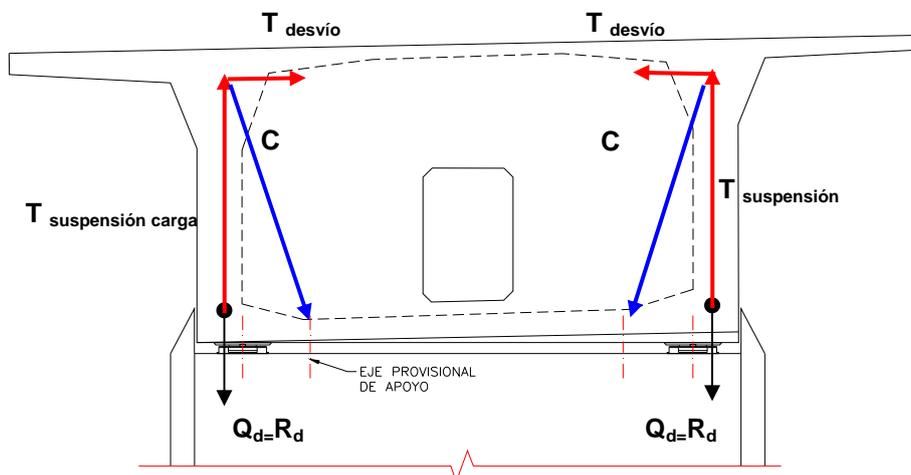
A partir del esquema longitudinal del puente, mostrado en las figuras anteriores, se justifica que el esfuerzo cortante en la sección de pila, ha de considerarse situado en el tercio inferior de los diafragmas. En la sección transversal del diafragma, el esquema resistente transversal necesario para permitir el desplazamiento provisional del eje de apoyo, como ocurriría durante el levantamiento de apoyos, sería el de la siguiente figura.

**Figura 12. Esquema de bielas y tirantes necesario para poder realizar la sustitución de apoyos directamente apoyando sobre la cabeza de pila. Inexistencia en el diafragma de armadura de suspensión o cuelgue de la carga vertical ni de la armadura horizontal superior de desvío.**

Dada la ausencia de una armadura de cuelgue en el diafragma con capacidad para subir la carga hasta la parte superior del mismo y, desde ahí poder desviarla hasta el eje del apoyo provisional, durante la fase del proyecto sustitución, se decidió efectuar el levantamiento mediante 4 torres de apeo de 5000 kN cada una, posibilitando de esta forma la sustitución de los apoyos. Esta medida hacía necesario tener que recurrir a unos medios auxiliares robustos por la carga de trabajo y sus más de 10,00 m de altura, así como a un coste económico mucho más elevado que si la estructura estuviera preparada para realizar tales operaciones.

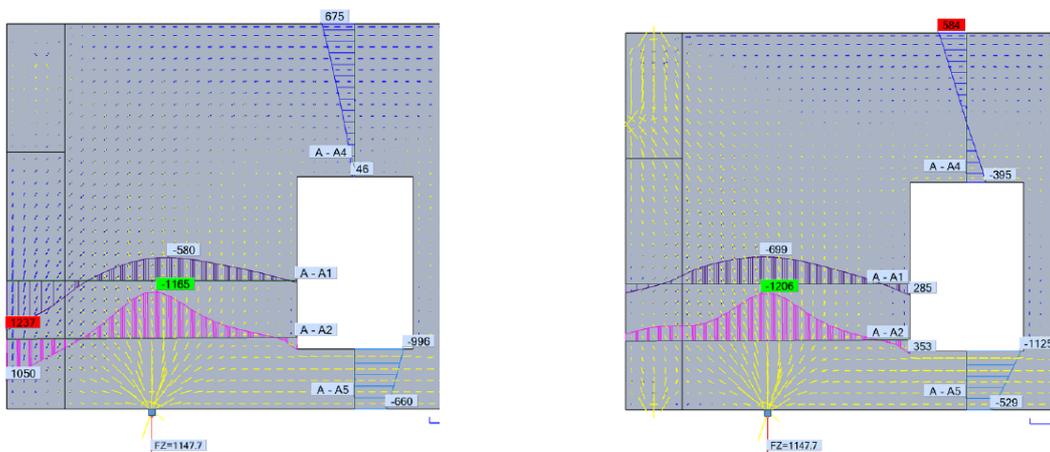
Para el cálculo y verificación de la solución se realizó un modelo de elementos finitos tipo placa, con el que se pudo verificar la validez de la solución propuesta, pues la precompresión del alma evitaba el agotamiento del diafragma a tracción al suspender la carga. En las figuras siguientes se incluye el comportamiento del semidiafragma de pila, sin reforzar y con la aplicación del pretensado, donde fácilmente se puede comprobar que las tracciones localizadas con un pico de 1237 t y un valor medio de unas 700 t, desaparecen prácticamente al introducir la acción vertical del pretensado del alma.

**Figuras 13 y 14. Modelo de cálculo realizado para la comprobación del mecanismo resistente del diafragma de apoyo, sin y con el pretensado vertical (izquierda y derecha respectivamente).**

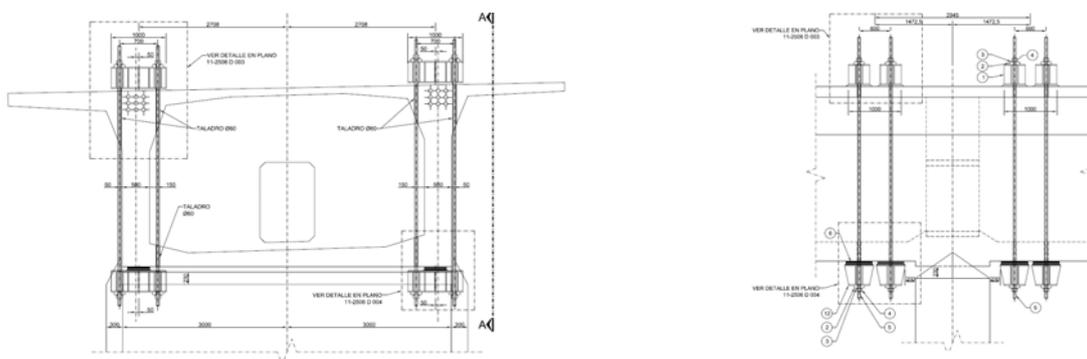
**Figuras 15 y 16. Esquema general del sistema de pretensado vertical de almas utilizado como refuerzo del diafragma de pila.**

Atendiendo las razones expuestas, IDEAM propuso como solución alternativa el refuerzo vertical de las almas del cajón mediante una serie de barras de pretensado, de forma que se aplicara en éstas una compresión tal que asegurara un estado tensional de compresiones durante la sustitución de los apoyos. De esta forma se pudo recoger la tracción de cuelgue o suspensión, indicada en el esquema de la figura 7, mediante una precompresión de las almas del tablero.

Una vez definida la solución conceptual, se realizó el desarrollo de la misma por parte de la empresa Freyssinet, como empresa adjudicataria de las obras y responsable de los medios auxiliares de obra. Concretamente, se dispusieron 4 sistemas de barras de cuelgue, formado por dos balancines cada uno, sobre los que actuaban 2 barras de pretensado de acero 1030/930 Ø50 tesadas a 1000 kN cada una. Así mismo, con objeto de resistir el tiro horizontal se dispusieron 4 barras horizontales de las mismas características que las anteriores, tesadas igualmente a 1000 kN cada una. En las figuras siguientes se incluyen los esquemas generales de la solución finalmente adoptada.

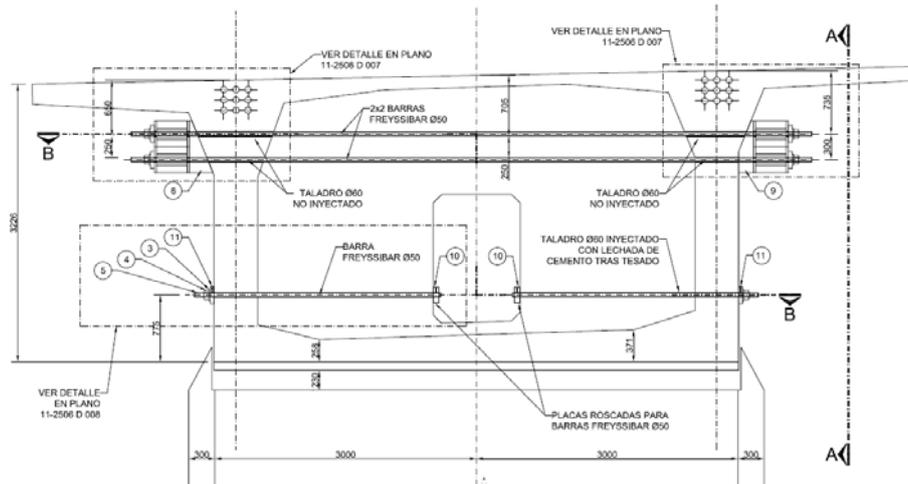
**Figura 17. Esquema transversal del sistema de refuerzo mediante pretensado horizontal del diafragma para posibilitar el desvío horizontal de la carga suspendida.**

Por otro lado, ante la falta de armadura horizontal en la parte superior del diafragma, se dispusieron unas barras horizontales de pretensado para resistir la fuerza de desvío, disponiéndose de esta forma de un sistema resistente adecuado, posibilitando utilizar la pila existente como punto de apoyo provisional para realizar la sustitución de los apoyos.

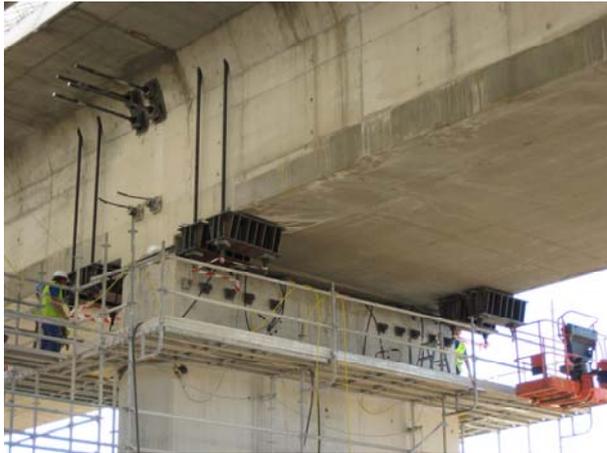
**Figura 18. Detalle de diafragma de pila reforzado mediante barras de pretensado.**

A partir de la solución de refuerzo de los diafragmas de pilas y definidos todos los medios auxiliares a utilizar, se comenzaron los trabajos de la sustitución de apoyos. En primer lugar, se comenzó con la realización de los trabajos de refuerzo horizontal de los diafragmas, con objeto de minimizar las afecciones al tráfico, pues una vez colocado el sistema de pretensado de las almas, la plataforma del puente se vería reducida a un único carril de circulación.

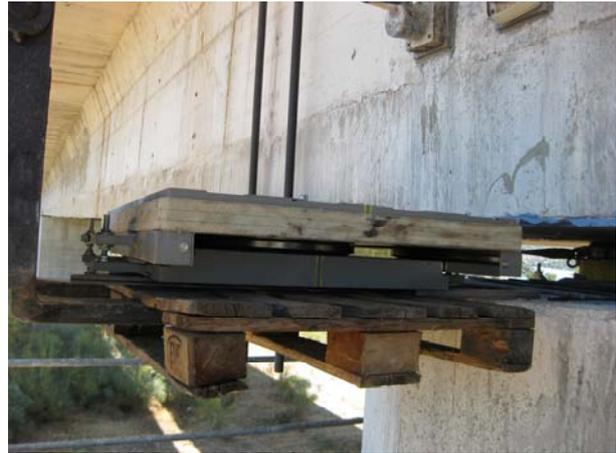
**Figura 19. Detalle de colocación de apoyos en pila.**

La colocación de los apoyos resulto bastante complicado, dada las estrictas condiciones de trabajo debido a las mínimas holguras existentes, especialmente en el caso de los aparatos de apoyo de estribo, en donde los nuevos apoyos se debían colocar en su posición inicial, es decir, su eje a 0,75 m del frontal del estribo el centro del apoyo y bajo el eje del alma en transversal, con una altura libre de algo más de 10 cm, con una holgura del entorno de 2-3 cm teniendo en cuenta el levantamiento del tablero realizado.

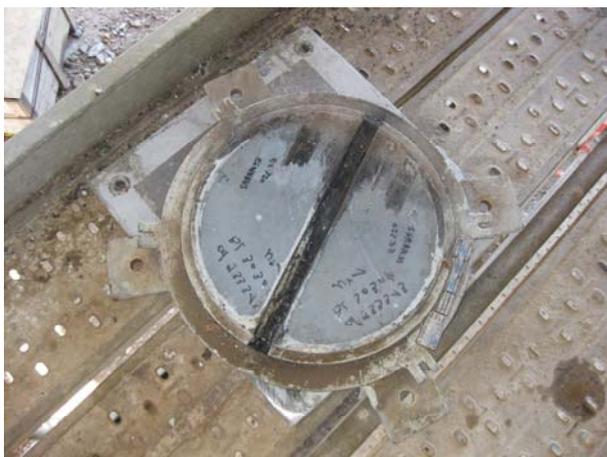
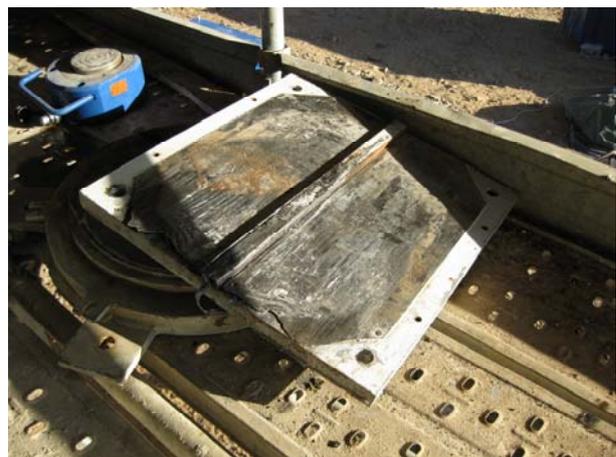
Una vez retirados los aparatos de apoyo, se pudo comprobar el estado de conservación real de los mismos, confirmándose el avanzado estado de deterioro que presentaban, especialmente los apoyos de los estribos, a los cuales pertenecen las siguientes imágenes. Como se puede observar fácilmente, tanto la bandeja superior deslizante, de acero inoxidable, como la parte del pistón se encontraban muy deteriorados por el deficiente apoyo que manifestaban por el agotamiento de la bandeja deslizante. Llama la atención, de forma especial, la degradación de la parte trasera del pistón debido a la falta de protección que se derivaba del el agotamiento de la carrera del apoyo.

**Figuras 20 y 21. Aparatos de apoyo de estribo, una vez retirados. Se puede observar cómo la parte inferior del apoyo, el pistón, se encuentra totalmente deteriorado debido a la insuficiencia de carrera de las bandejas deslizantes. También se observa el precario estado de conservación de la bandeja de acero inoxidable correspondiente a otro de los apoyos de estribo.**
