ANÁLISIS Y SEGUIMIENTO DE LA EJECUCIÓN DEL NUEVO PUENTE PUMAREJO

Francisco Millanes Mato

Este artículo profundiza en el estudio de sensibilidad realizado, así como en el sistema de seguimiento y control desarrollado y aplicado con éxito en la ejecución del Nuevo Puente Pumarejo.

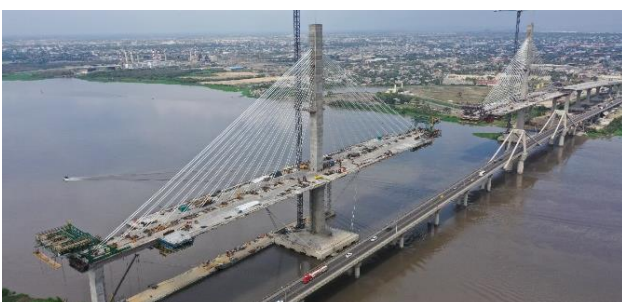
Figura 4. Vista de los carros de avance por voladizos sucesivos y los carros de alas 3 dovelas por detrás

El importante ancho de la sección y la relativa elevada separación entre tirantes, combinadas con las exigencias de plazo acabaron por definir el avance en voladizo únicamente de la sección cajón mediante la utilización de dovelas “in-situ” de 10 m de longitud, completando la sección 3 dovelas por detrás mediante otros 4 carros de alas que disponían los jabalcones prefabricados y ejecutaban las alas de la sección. Las dovelas cajón de 10 m permitían salvar de una sola vez la distancia entre tirantes, lo que permitió realizar la construcción en sección armada, utilizando acero activo sólo como pretensado de continuidad en centro de vano del vano principal y en la zona de unión con los viaductos de acceso.

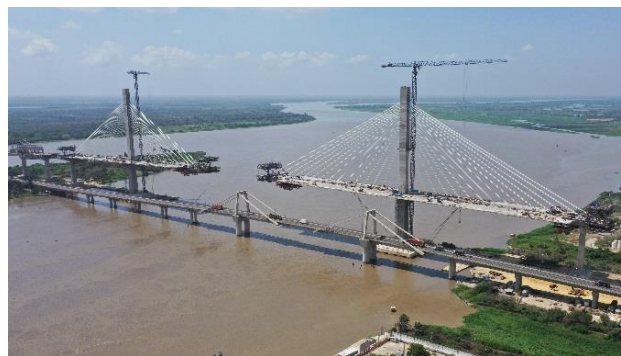
Figura 7. Vista lateral del puente durante su construcción)

En este apartado se describen y analizan las variables medidas en obra durante la construcción del tramo atirantado (Figura 7), que fueron las variables de control empleadas para evaluar el ajuste del modelo de seguimiento al comportamiento real del puente. El apartado analiza las variables de control consideradas, la forma en la que se medían en obra y el procesamiento que se hacía de ellas para poder compararlas con los resultados del modelo de seguimiento.

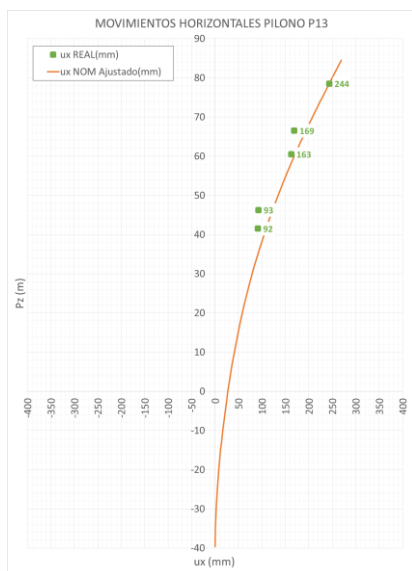
Figura 10. Comparación de las deformaciones longitudinales absolutas del pilono P13 tras el cierre contra el viaducto de acceso de la margen dch

Deformaciones longitudinales de los pilonos: Esta fue otra de las variables de control fundamentales. Para su modificación topográfica, se instalaron parejas de prismas en 5 alturas a lo largo de los mástiles de los pilonos (figura 10).

Su análisis permitía, al igual que en el caso del tablero, no sólo tener información de la desviación absoluta de los pilonos, sino disponer de la deformada relativa de los pilonos entre 2 fases, pudiendo comparar este valor con la deformación relativa de los diferentes modelos desarrollados durante el estudio de sensibilidad (o una combinación lineal de ellos), comprobando o aportando nueva información a las conclusiones obtenidas mediante el estudio de la deformación vertical del tablero.

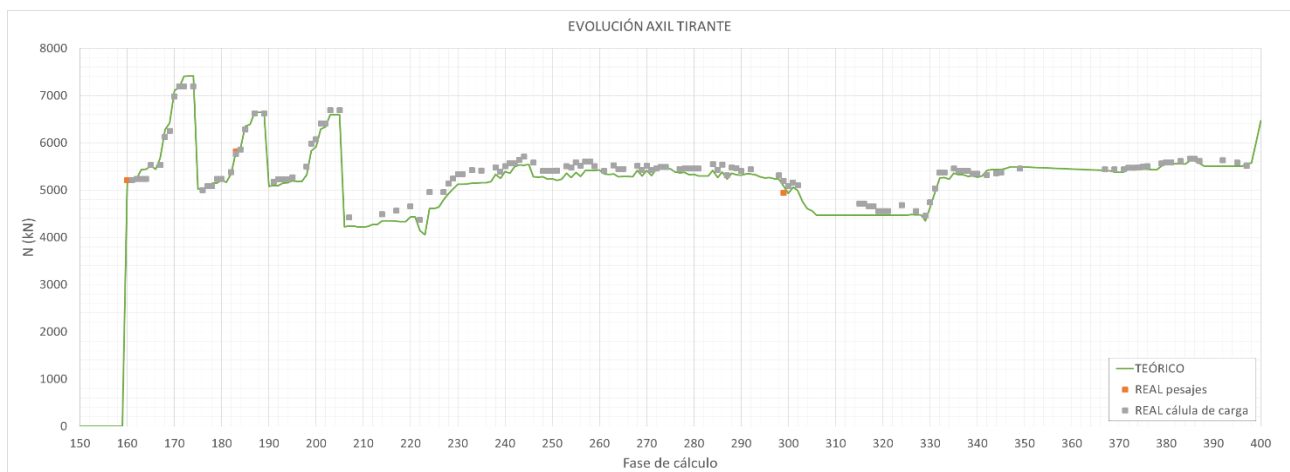
Figura 11. Evolución del axil del tirante TRO-9 sur con la construcción. Modelo de seguimiento (verde), valor de la celda de carga (gris) y pesajes realizados (naranja)

De nuevo, esta variable contó con dos tipos de medición, una discreta, obtenida mediante pesajes realizados con gatos monotorón en determinadas fases, y otra continua, realizada mediante celdas de carga situadas en uno de los cordones de los tirantes previamente escogidos (uno de cada pareja de tirantes impares, de forma alterna; Figura 9). Los datos continuos obtenidos se procesaron (eliminando la influencia de los efectos térmicos y de las situaciones transitorias de movimiento de acopios etc...), asignando un axil a cada una de las operaciones contempladas en el modelo. Ello permitió un control continuo de la desviación absoluta del axil (Figura 11) de todos los tirantes instrumentados, así como el análisis del escalón de carga producido entre 2 fases consecutivas cualquiera considerando este escalón de carga de forma continua con la deformación vertical relativa del tablero entre esas mismas 2 fases consecutivas, podía configurarse un patrón de comportamiento del tablero fácilmente comparable con las variaciones previamente analizadas en el estudio de sensibilidad, identificando la causa de una determinada desviación y aplicando los ajustes pertinentes en el modelo de seguimiento.

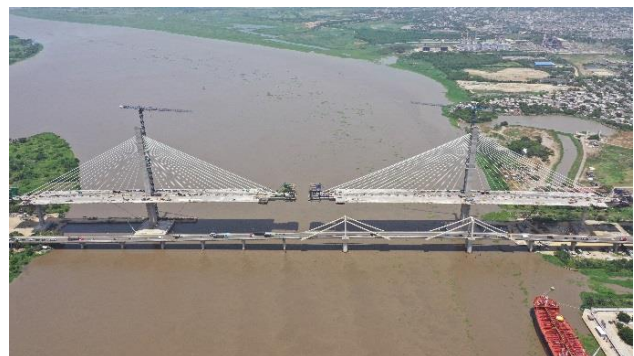
Figura 12. Vista aérea del puente en construcción

Esta labor conducía a la redacción de partes semanales que IDEAM entregaba al Consorcio SES como resumen de todos los datos de seguimiento y control de la construcción recopilados en ese tiempo, y a informes de avance cada dovela que el Consorcio SES remitía a la Interventoría como parte del estado de avance de la construcción del tramo atirantado (Figura 12).

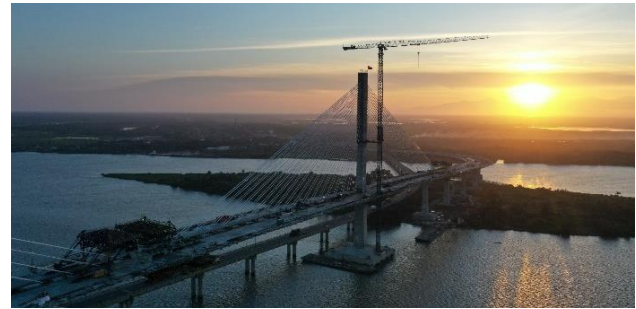
Figura 13. Vista aérea tras la ejecución de la dovela de cierre

La ejecución del tramo atirantado del Nuevo Puente Pumarejo se llevó a cabo desde la primavera-verano de 2018 hasta finales de 2019 (Fig. 13). Todo el proceso avanzó sin inconvenientes, en gran medida gracias a la colaboración y al trabajo conjunto entre el consorcio constructor (Consorcio SES) y la ingeniería que desarrolló el proyecto constructivo y el seguimiento de la ejecución (IDEAM). La realización previa de un Estudio de Sensibilidad del comportamiento del puente a variaciones en sus parámetros fundamentales fue clave para tener un control
