Nuevo Puente de Pumarejo sobre el río Magdalena en Barranquilla (Colombia). Seguimiento y control del proceso constructivo del tramo atirantado

New Pumarejo Bridge over Magdalena river in Barranquilla (Colombia). Monitoring and control of the erection process of the cable stayed stretch

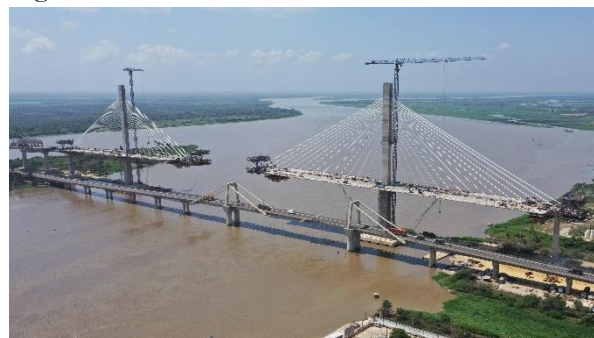
Figura 3. Vista lateral del puente durante su construcción

En este apartado se describen y analizan las variables medidas en obra durante la construcción del tramo atirantado (Figura 3), que fueron las variables de control empleadas para evaluar el ajuste del modelo de seguimiento al comportamiento real del puente. El apartado analiza las variables de control consideradas, la forma en la que se medían en obra y el procesamiento que se hacía de ellas para poder compararlas con los resultados del modelo de seguimiento.

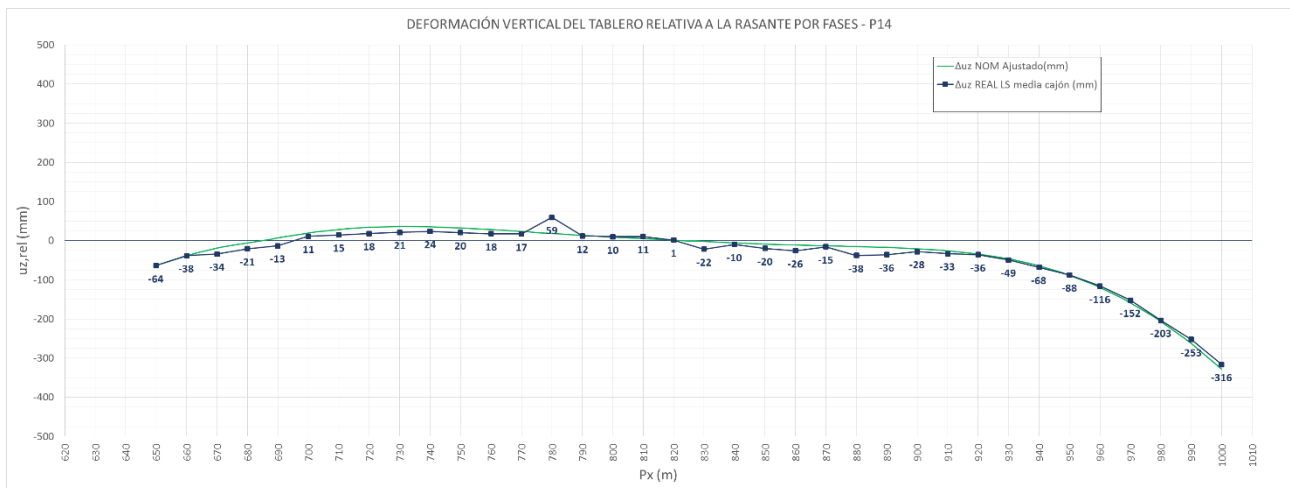
Figura 5. Comparación de las deformaciones verticales relativas del tablero medidas en obra (azul) con las obtenidas mediante el modelo de seguimiento (verde) - hormigonado de sección parcial en U de dovela DS-17

La toma de datos en el momento de finalización de todas las operaciones permitió no sólo comparar la desviación absoluta de la deformada teórica del modelo, sino la desviación relativa de la deformación debida a una determinada operación. Este tipo de control relativo fue clave para detectar las desviaciones del comportamiento real del puente respecto al modelo de seguimiento (Figura 5).

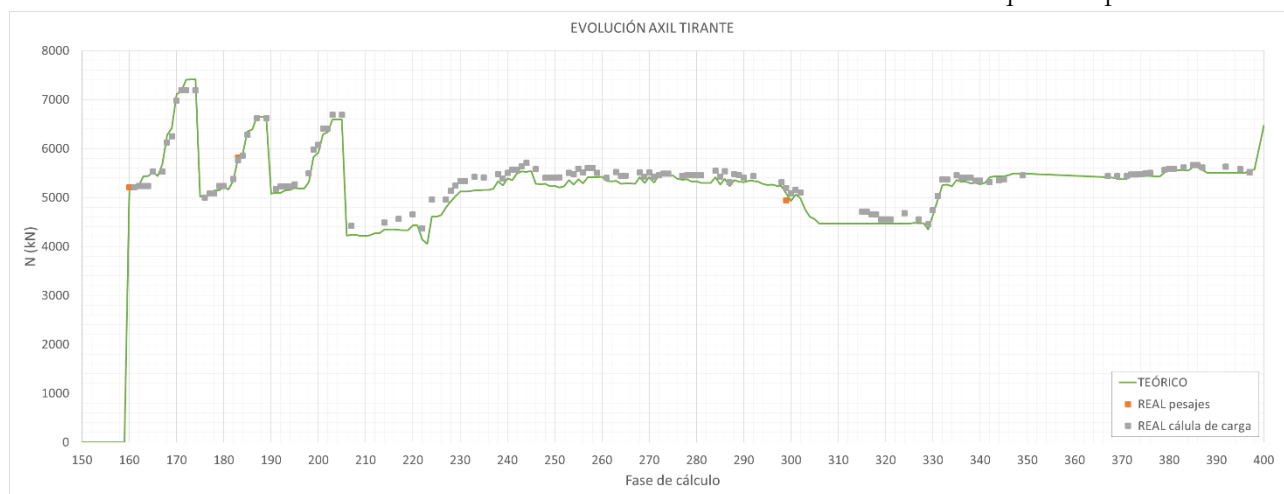
Figura 8. Evolución del axil del tirante TRO-9 sur con la construcción. Modelo de seguimiento (verde), valor de la celda de carga (gris) y pesajes realizados (naranja)

De nuevo, esta variable contó con dos tipos de medición, una discreta, obtenida mediante pesajes realizados con gatos monotorón en determinadas fases, y otra continua, realizada mediante celdas de carga situadas en uno de los cordones de los tirantes previamente escogidos (uno de cada pareja de tirantes impares, de forma alterna; Figura 4). Los datos continuos obtenidos se procesaron (eliminando la influencia de los efectos térmicos y de las situaciones transitorias de movimiento de acopios etc...), asignando un axil a cada una de las operaciones contempladas en el modelo. Ello permitió un control continuo de la desviación absoluta del axil (Figura 8) de todos los tirantes instrumentados, así como el análisis del escalón de carga producido entre 2 fases consecutivas cualquiera considerando este escalón de carga de forma continua con la deformación vertical relativa del tablero entre esas mismas 2 fases consecutivas, podía configurarse un patrón de comportamiento del tablero fácilmente comparable con las variaciones previamente analizadas en el estudio de sensibilidad [2], identificando la causa de una determinada desviación y aplicando los ajustes pertinentes en el modelo de seguimiento.
