**III CONGRESO DE ACHE DE
PUENTES Y ESTRUCTURAS**

PUENTE SOBRE EL RÍO SELLA EN CANGAS DE ONÍS

Esta comunicación trata sobre el nuevo Puente sobre el Río Sella, situado en la Ronda de Cangas de Onís. El citado puente ha sido construido por UTE FCC Construcción S.A. – ALCOSA y se inauguró en Julio del 2004. Tiene un vano central de 80,00m y dos vanos laterales de 17,55m destacando por su sistema estructural, combinado la estructura mixta con el hormigón pretensado.

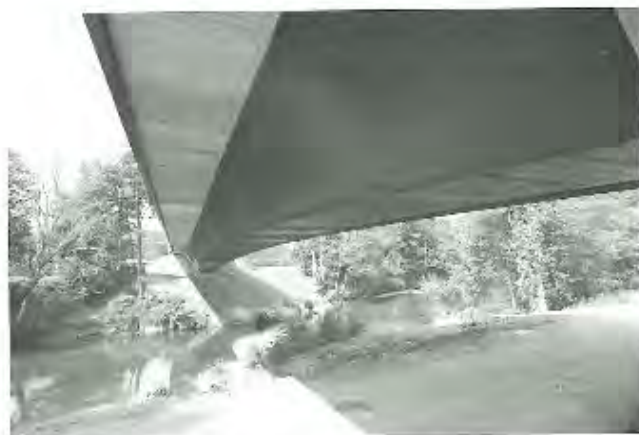
Figura 1. Alzado lateral del puente

La estructura proyectada resuelve el paso sobre el río Sella de la nueva Ronda de Cangas de Onís a la altura del p.k. 0+270, mediante un tablero de 13.00 m de sección transversal y tres vanos con luces de 80.00 m para el vano central y de 17.55 m para los vanos laterales. El canto de la estructura es variable, con

2.00 m en la sección de centro de vano principal, 4.00 m de canto en sección de pila y 1.50 m en el centro de vano lateral.

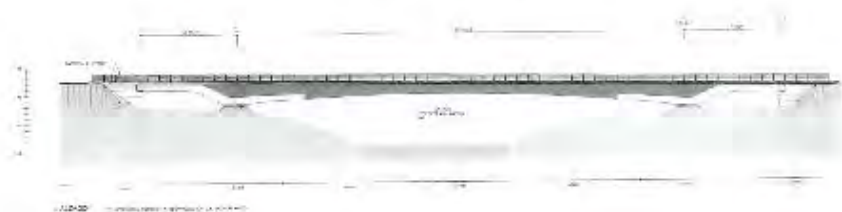
Figura 2. Alzado del puente

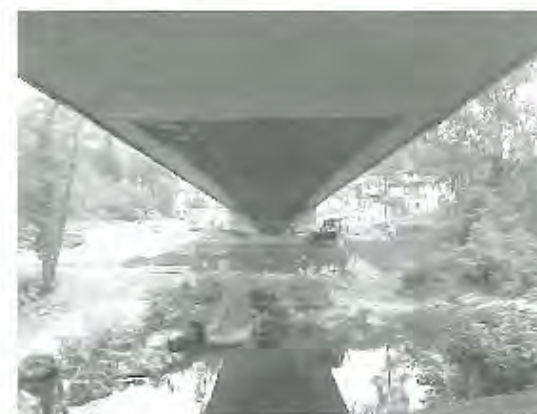
Figura 6. Vista inferior de tablero.

El cajón estricto consiste en un cajón metálico al que se ha eliminado la chapa de fondo, sustituyendo ésta por unas platabandas inferiores mucho más estrechas con el consiguiente ahorro en rigidización. No obstante la visión formal de la estructura sigue siendo la de un cajón ya que se sitúa en la zona central una placa metálica de cierre, que impide ver las celosías y los arriostramientos interiores propios de las estructuras metálicas.

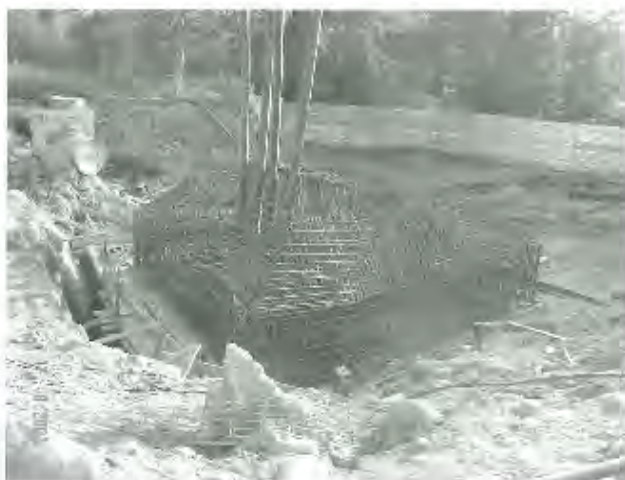
Figura 7. Ferralla de pila.

- Excavación y ejecución de la cimentación de pilas y estribos.
- Ferrallado y hormigonado de los alzados de pilas y de los estribos excepto los topes verticales antilevantamiento.

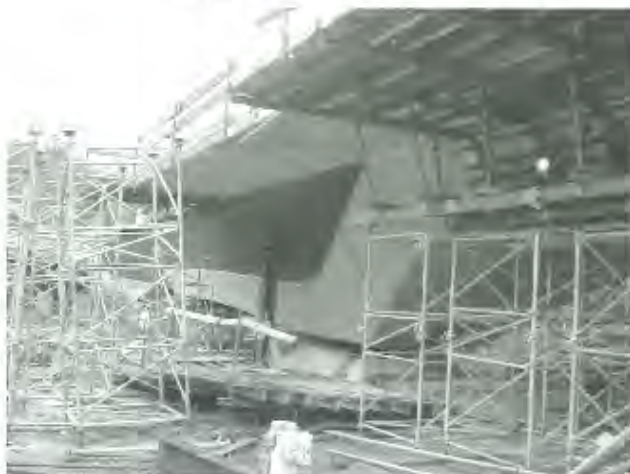
Figura 8. Descimbrado de vanos laterales.

FASE 3: DESCIMBRADO DE VANOS LATERALES.

- Descimbrado de los vanos laterales y ejecución en los estribos de los topes antilevantamiento junto con relleno de los terraplenes de acceso y trasdos de estribo al menos hasta la cota indicada en los planos de estribos.
- Colocación de prelosas junto con ferrallado y hormigonado de losa superior según indicación de planos constructivos.

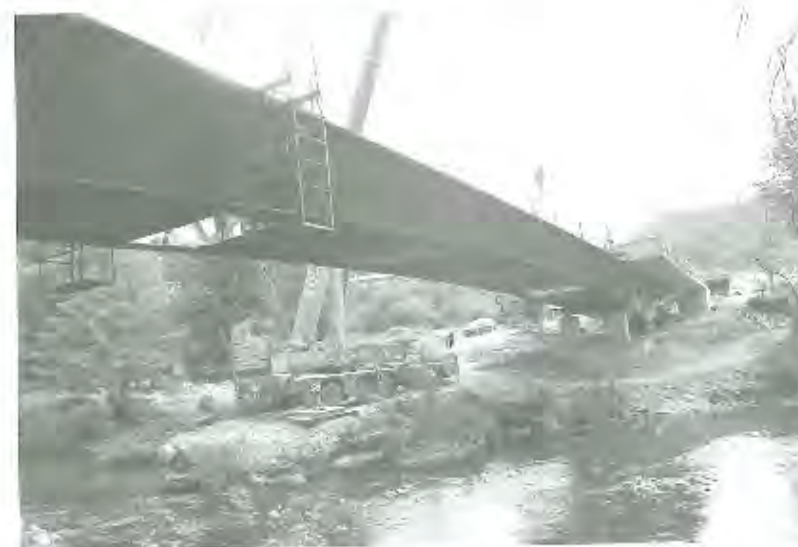
Figura 9. Colocación tramo central del metal.

FASE 4: COLOCACIÓN DE TRAMO CENTRAL DE CAJÓN METÁLICO EN:

- Montaje del cajón del tramo central y ejecución de la soldadura de las celosías y arriostramientos restantes.

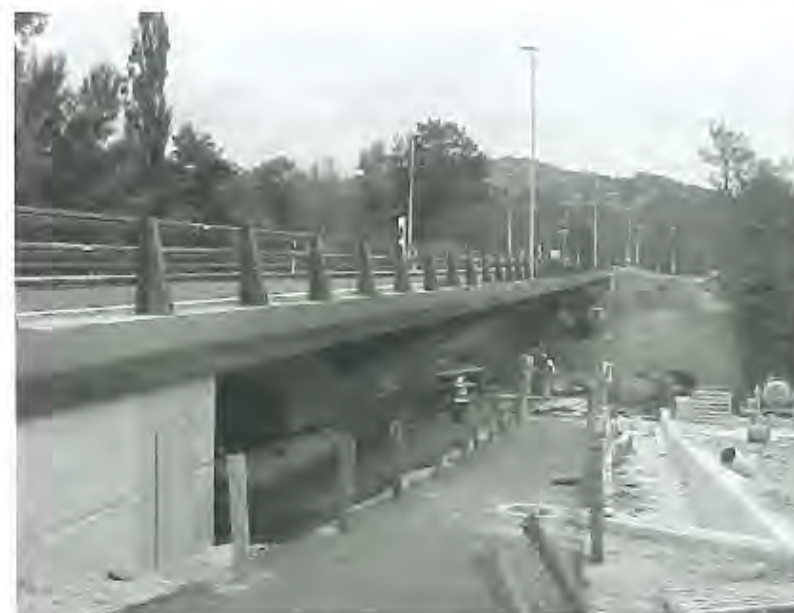
Figura 10. Puerta de acceso en estribo a topes verticales.

- Acceso a los aparatos de apoyo de los topes verticales en estribos para su inspección y sustitución. Para dicha sustitución previamente se deberán retirar los apoyos inferiores en riostra e introducir unos 2 gatos de levantamiento por estribo en la riostra (uno en cada lateral capaces de levantar 90 tn en servicio cada uno), cuyos eje estarán situados como máximo a 0.4m en transversal del eje de los aparatos a sustituir. El levantamiento se realizara en cada estribo introduciendo simultáneamente presión a los gatos hasta poder retirar los aparatos de apoyo. La retirada se podrá realizar por los accesos dejados en el frente de los estribos. Durante esta operación los cables verticales de pila deben está tesados.

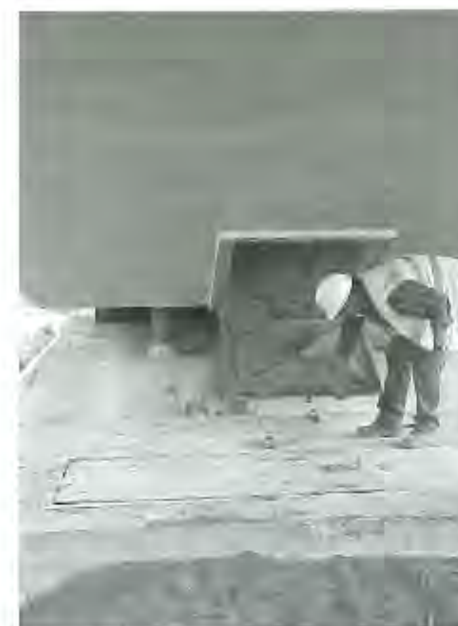
Figura 11. Puerta de acceso a pretensado vertical en tablero.

- Accesos al interior del tablero en la zona mixta para su inspección
- Accesos al pretensado vertical en pilas y tablero para su inspección y sustitución. La operación se puede realizar substituyendo en cada pila dos unidades de las 4 existentes, una vez substituidas esas dos y tesadas se substituirán y tesarán las otras dos restantes. En cada operación las unidades que se substituyen a la vez deben ser las simétricas. El tesado se realizará desde el acceso previsto en la pila, el enfilado se puede realizar desde el tablero.

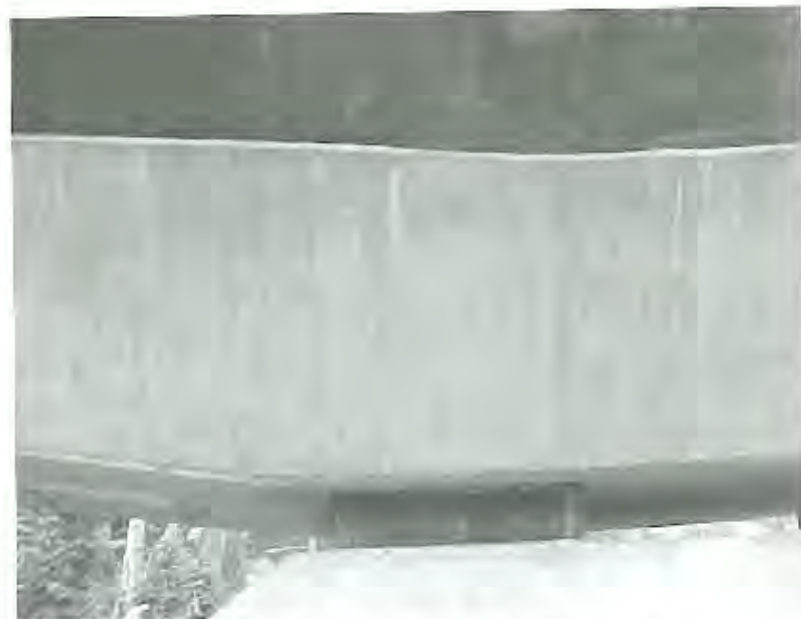
Figura 12. Vista de zona de apoyo del puente en pila.

- Acceso a los aparatos de apoyo en pila para inspección y sustitución. Los aparatos de apoyo se substituirán estando completamente tesado el pretensado vertical de las pilas mediante la introducción de unos gatos capaces de levantar 3200 tn en servicio por pila situados en transversal centrados en el eje del puente y en longitudinal centrado entre el eje de los pretensados verticales y el eje de los apoyos a substituir.

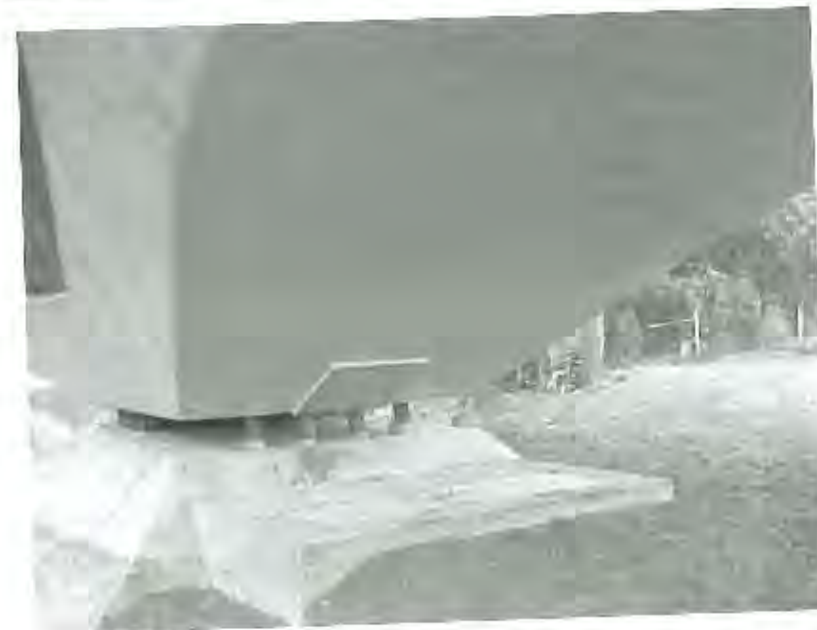
Figura 13. Acceso tanto en tablero como en pila a pretensado vertical.
